Místní šetření ve věci zaplavování pozemku rodin paní Jelínkové a pana Lehkého ve Zbýšově, konané v dešti dne 7.8.2010.

Místo šetření: Lokalita Na Forotě, Zbýšov.

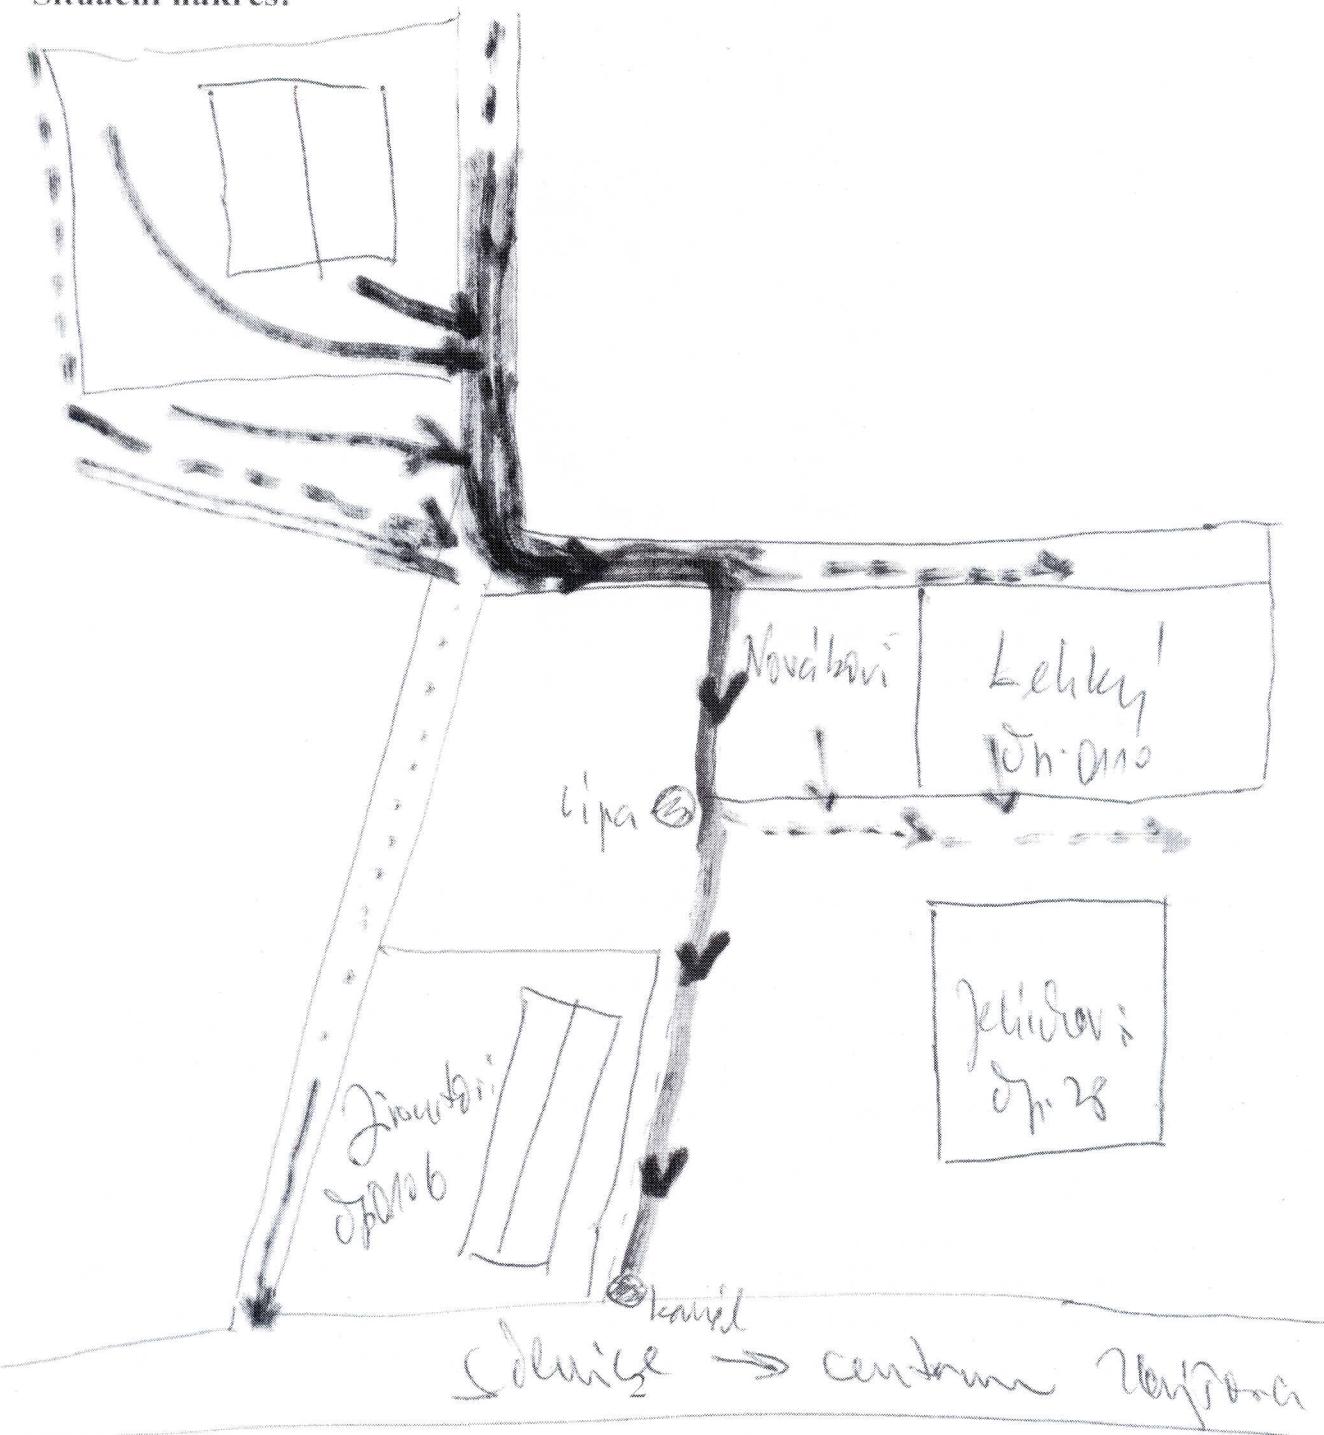
Situační nákres:

V důsledku silného deště v posledních dnech (dle meteorologické stanice Čáslav-voj. letiště spadlo 6.8.10 od 7.00 do 7.8.10 do 7.00 hod. 35,9 mm srážek a 7.8. do 12.00 hodin 19,8 mm srážek, celkem 55,7 mm srážek) došlo k vytvoření silného odtoku vody centrální cestou mezi pozemky chat od nejvýše položených chat až ke křižovatce uprostřed pozemku. Zde se proud vody otácel do odbočky k chatám rodin Novákových a Lehkých. Většina vody odtékala dále příkopem podél pozemku rodiny Novákových směrem k hraniční lípě a kolem ní do příkopu podél pozemku rodiny Jelínkových a z druhé strany Jiroutových. Na konci příkopu voda vtékala do kanálu místní kanalizace (dočasně ucpáný větévkami a listím). Na křižovatce cesty v ohybu proudu se tvořil tok hluboký asi 10 cm a široký na celou šířku cest (asi 3 až 4 m). Cesta dál směřující k silnici od křižovatky leží v rovině až v mírném protisvalu, byly na ní jen louže. Voda stékala v malém nepodstatném toku až na svažitých posledních asi 15 metrech cesty podél pozemku Jiroutových směrem k silnici a podél krajnice ke kanálu u pozemku rodiny Jelínkových.

a) **Zdroje vody na centrální cestě.** Centrální cesta je v horní části nejnižší trasou. Stékala se tam voda z pozemku nejvyšší chaty na straně u lesa, dále přes volný pozemek pod ní voda z příkopu podél lesa v horní části pozemku Na Forotě (pravděpodobně v nižší části ucpán), dále z celé volné plochy až ke křižovatce. Před křižovatkou dosahoval proud plné šířky cesty a hloubky asi do 10 cm.

b) **Funkce odvodnění pozemku Na Forotě.** Po průtoku horní částí cesty se voda zcela uhýbá na kolmo orientovanou přístupovou cestu k chatám rodin Novákových a Lehkých. Po průtoku nad volným pozemkem se opět uhýbá kolmo do příkopu podél pozemku rodiny Novákových. Rovně po cestě dál pokračuje jen asi 10 - 20 % vody dál po cestě směrem k pozemku rodiny Komárkových. Po průtoku vody podél plotu rodiny Novákových se příkopem kolem hraniční lípy voda dostává do příkopu podél pozemků rodin Jelínkových a Jiroutových. Na konci příkopu vtéká do kanalizační vpusti do místní dešťové kanalizace. Dle názoru ing. Vergnera odvodnění v podstatě funguje dobře.

c) **Stížnosti paní Dr. J. Jelínkové:** Pozemek byl v části u hraniční lípy a podél plotů rodin Novákových a Lehkých zaplaven. Celý pozemek kolem jejich vily je zcela rovinatý až místy proláklý, voda se drží v proláklinách. Uvnitř domu se

objevila vlhkost na stěnách do výše člověka. Příkop podél pozemku Jelínkových je zanesený větvemi, listím a náletem vegetace. O jeho vyčištění a prohloubení žádala obec, ale zatím bez výsledku. Ani vtok do kanalizace udržovat nebudou, když patří obci. Na místě ho hráběmi uvolnil Zdeněk Kunášek z protějšího čp. 49.

d) **Návrh pana J. Lehkého.** Pro odvodnění cesty a zamezení zatékání vody na přístupovou cestu k chatám rodin Novákových a Lehkých vybudovat od křižovatky kanalizaci až k dešťové kanalizaci u silnice.
